ARKUSZ WYCENY

Rodzaj pojazdu	Typ pojazdu	Nr VIN	Rok produkcji	Rodzaj nadw.	Opony
Samochód specjalny sanitarny	Mercedes Benz Sprinter 316 CDI Ambulans	WDB9066331S481874	2010	F1	235/65 R16C (40%)
Silnik	Poj. silnika/Moc	Stan licznika	Nr rej.	Ład.	Dop.masa całkow./m.w kg
D (Euro 5)	2143/120	276385	RLA 99VU	4	3500/2945

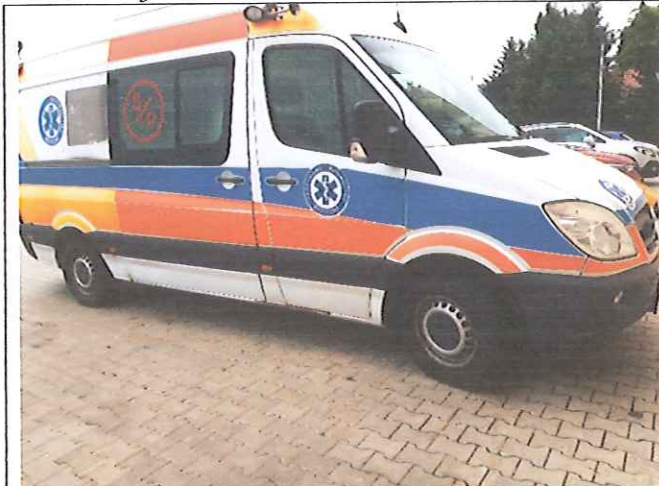
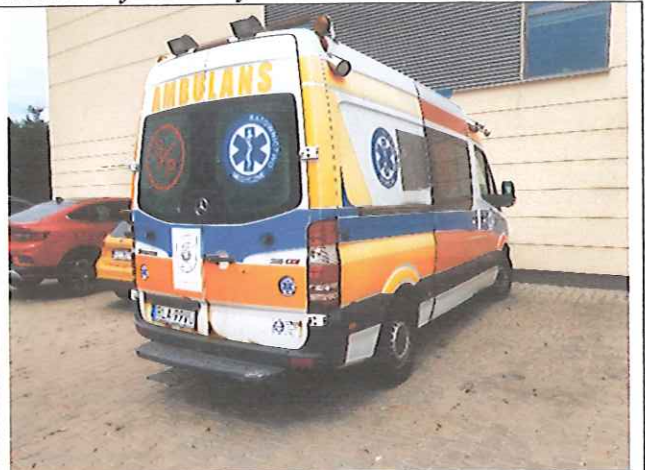
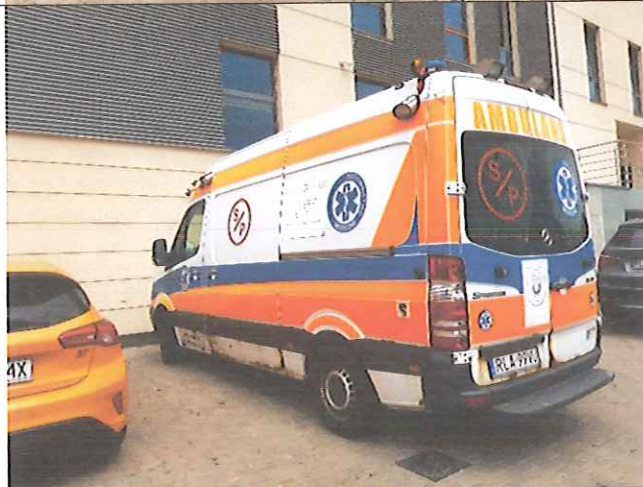
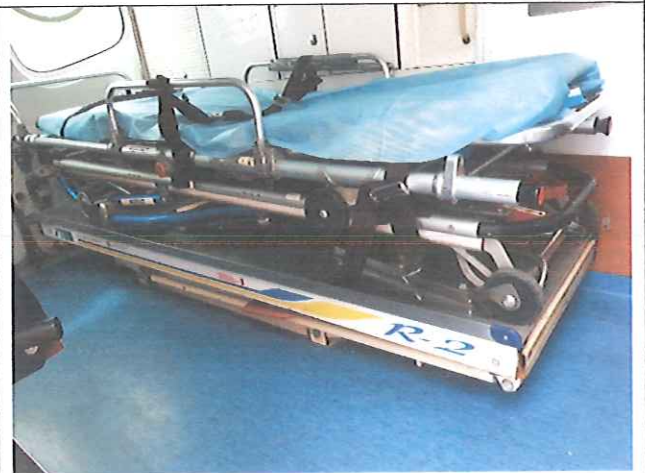
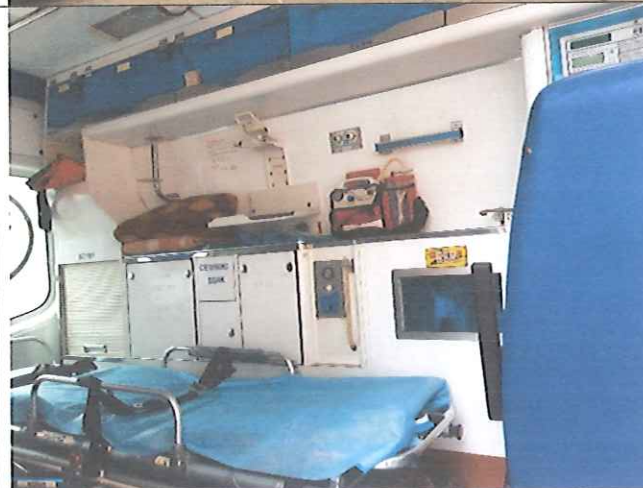
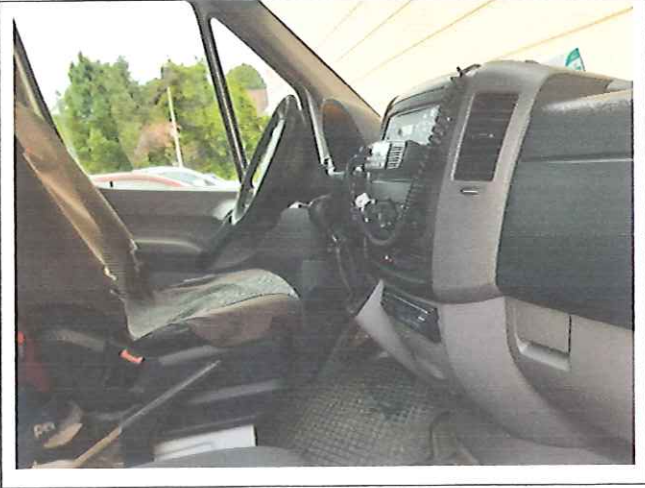
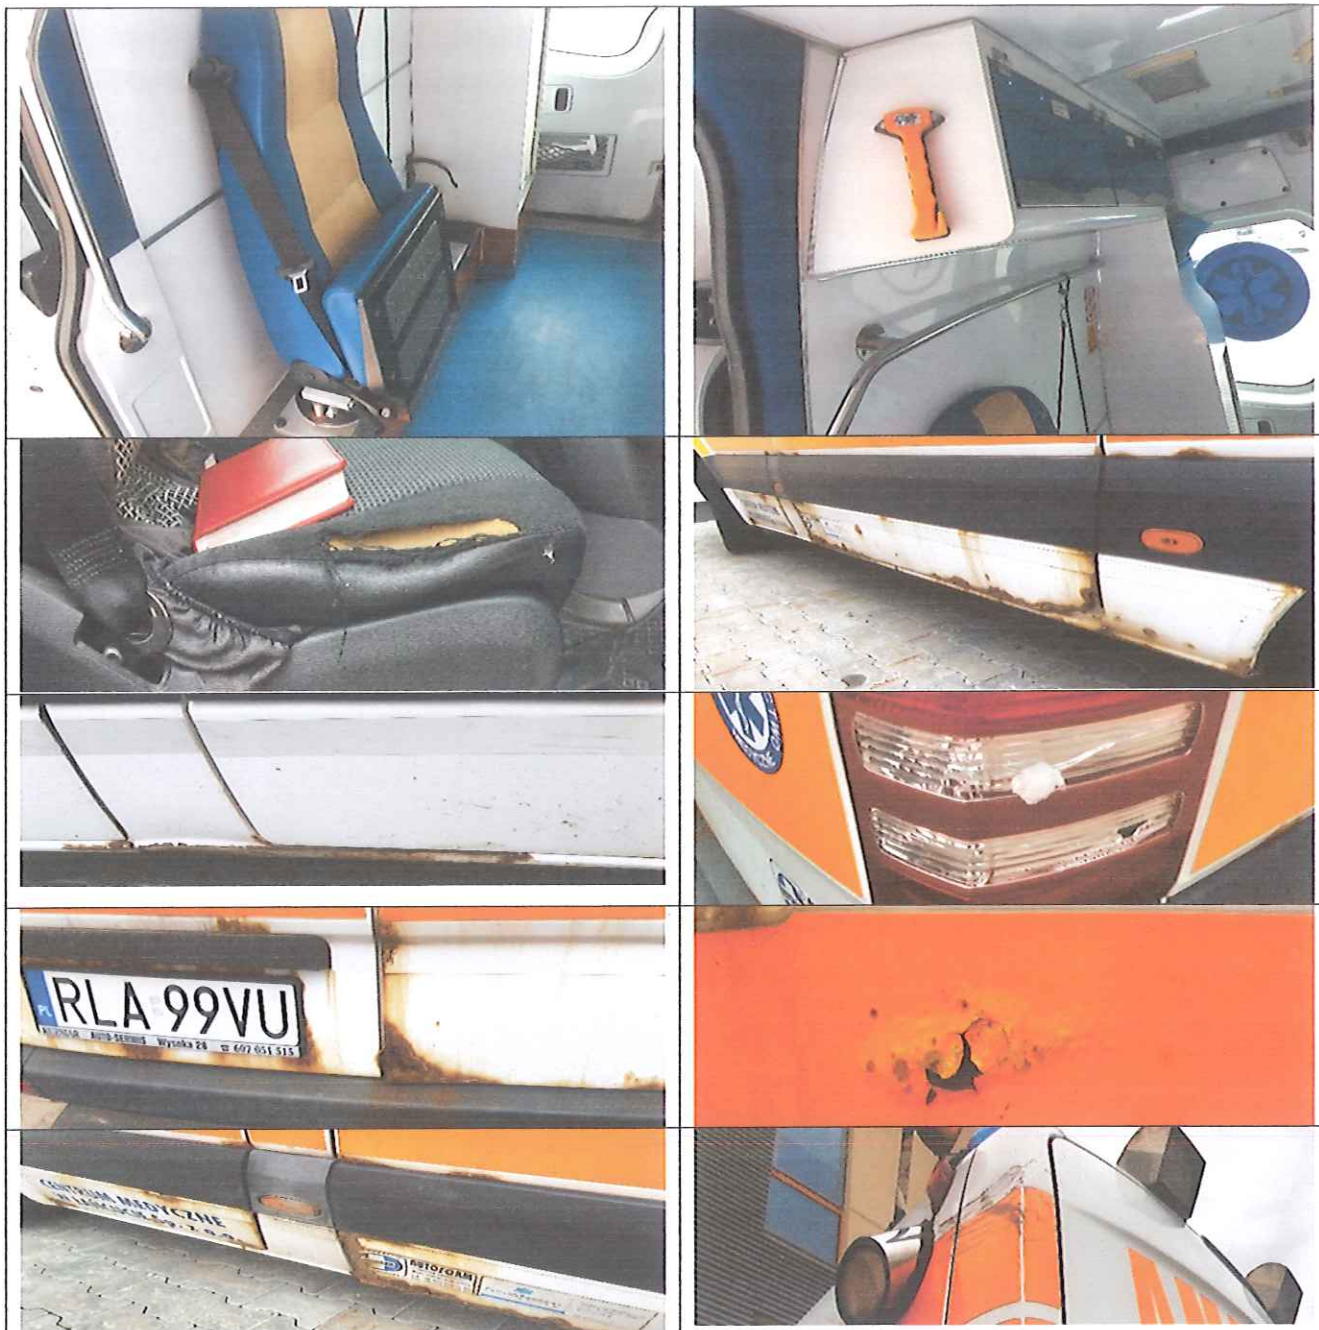
Widoki pojazdu, wyposażenia i poziomu zużycia podzespołów

P.	Zespół	Opis stanu technicznego
1.	Silnik	Częściowo wypracowany, eksploatacyjnie sprawny. Bez oznak nietypowego lub ponadnormatywnego zużycia poza wynikającym z eksploatacji. Wymaga wykonania przeglądu o pełnym zakresie z wymianą materiałów eksploatacyjnych.

2.	Ukł. przen. napędu	Wymaga wykonania przeglądu. Sprawny eksploatacyjnie.
3.	Mech. jezdne	Opony częściowo zużyte (50), mogą być nadal eksploatowane. Miejscowe zużycie korozyjne tarcz kół.

4.	Mech. sterowania i sygnalizacji	Wymagają naprawy i regulacji. Zbity klosz lampy tylnej prawej.
5.	Osprzęt i wyposażenie wnętrza	W znacznym stopniu zużyte siedzenia – przetarte, trwale zabrudzenia. Elementy wyposażenia wnętrza wymagają czyszczenia. Wyposażenie ratownicze w wysokim stopniu zużyte. Elementy Wyposażenia ratowniczego wymagają wykonania pełnego przeglądu potwierdzającego sprawność użytkową i możliwość dalszego wykorzystania. Zabudowa AUTO FORM Mysłowice.
